# GESTIÓN DE EVALUACIÓN DE PATOLOGÍAS DE PUENTES DE CONCRETO ARMADO ANTE DESASTRES POR CAMBIOS CLIMÁTICOS

## MANAGEMENT OF ASSESSMENT OF PATHOLOGIES OF ARMED CONCRETE BRIDGES IN THE EVENT OF DISASTERS DUE TO CLIMATE CHANGES

Mstr. Ing. Dennys Giovanni Calderón Paniagua<sup>1</sup>  
MBA Ing. Grisely Rosalie Quispe Vilca<sup>2</sup>

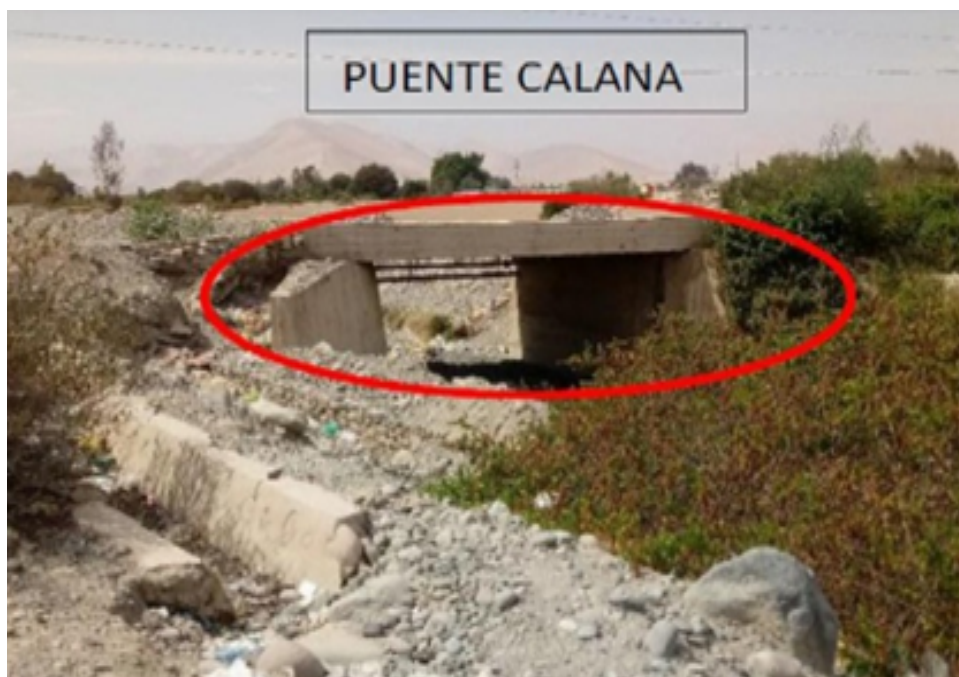
*Figura 3:* Vista frontal del puente Calana, material del presente caso aplicativo.

De la aplicación de los formatos de apoyos, se observó la presencia de apoyos derechos con un índice de severidad de 5 (pésimo), de similar forma que el apoyo izquierdo, con el mismo valor de nivel de severidad de la muestra.

Respecto a los estribos derecho e izquierdo, estos presentaron un índice de severidad de 2 (regular), siendo las grietas, fisuras, erosión por cavitación, lixiviación, socavación y humedad las patologías más predominantes. Asimismo, las barandas presentaron un nivel de severidad de 3 (malo), las cuales se caracterizan por la presencia de desprendimiento, impactos, fisuras, corrosión del concreto y erosión por abrasión. Ahora bien, lo correspondiente a la evaluación de la vereda, se ha determinado un índice de severidad de 5 (pésimo).

Por otra parte, en el pavimento se determinó un nivel de severidad de 2 (regular), caracterizado por la presencia de grietas, fisuras, impactos y erosión por abrasión. Lo referente al tablero del puente su nivel de severidad encontrada fue de 3 (malo), con un 42,10% del elemento en mal estado de conservación. La viga principal, presente un nivel de severidad de 2 (regular), caracterizado por la presencia de grietas, fisuras, eflorescencia, desprendimiento y corrosión del concreto, con un 53.05% del elemento afectado; por su parte la viga diafragma cuentan con el 51,20% del elemento en mal estado de conservación, con un nivel de severidad de 2 (regular).

En lo referente a las juntas de expansión, se ha evidenciado el nivel de severidad de 2 (regular), con un porcentaje de área afectada de 60.11 %, caracterizado por la presencia de grietas, fisuras, impactos, y erosión por abrasión.

Por su parte la losa de aproximación luego de la aplicación de los formatos diseñados, ha arrojado un nivel de severidad de 3 (malo); lo que se evidencia claramente cuando se aprecian fisuras, grietas y erosión por abrasión como sus patologías más representativas.

Para concluir la evaluación, se ha evidenciado que las patologías más predominantes, luego de la evaluación del puente son humedad con un 18,21%, erosión por abrasión con un 19,17%, grietas con un 15.36% y eflorescencia con un 13.23 %, y que en todos los elementos analizados el porcentaje de daño supera el 50%, siendo el elemento que en peor estado de conservación se encuentra las barandas.
